INFORME DE PRÁCTICA PROFESIONAL

**AREA DE DISEÑO, MANTENIMIENTO E INFRAESTRUCTURA
DE LA INMOBILIARIA
RICHARDSON INVERSIONES SOCIEDAD ANÓNIMA
RISA, ENTHEOS**

**AUTOR: BR. ABDOL HAROLDO AGUIRRE MUNGUÍA
TUTOR: MASTER ARQ. ERICK MORALES SÁNCHEZ**

Managua 20 de febrero 2018

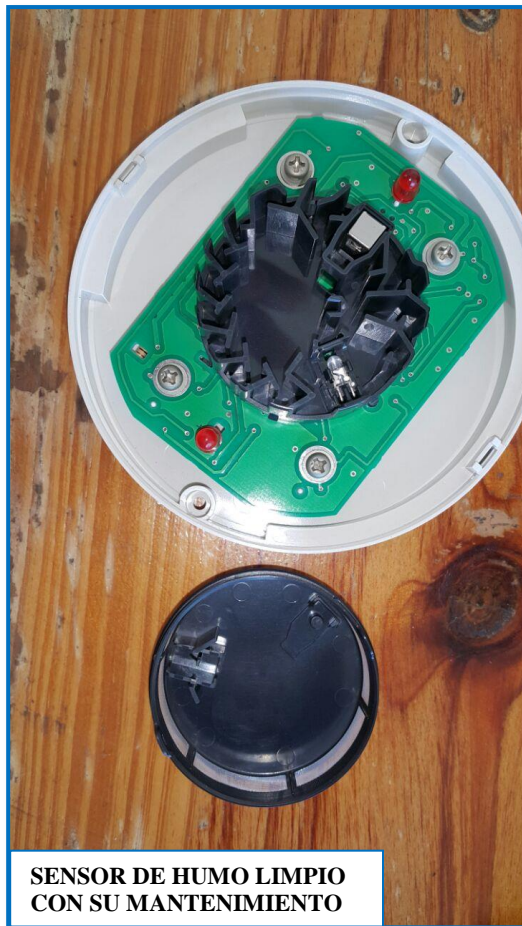
**SENSOR DE HUMO LIMPIO
CON SU MANTENIMIENTO**

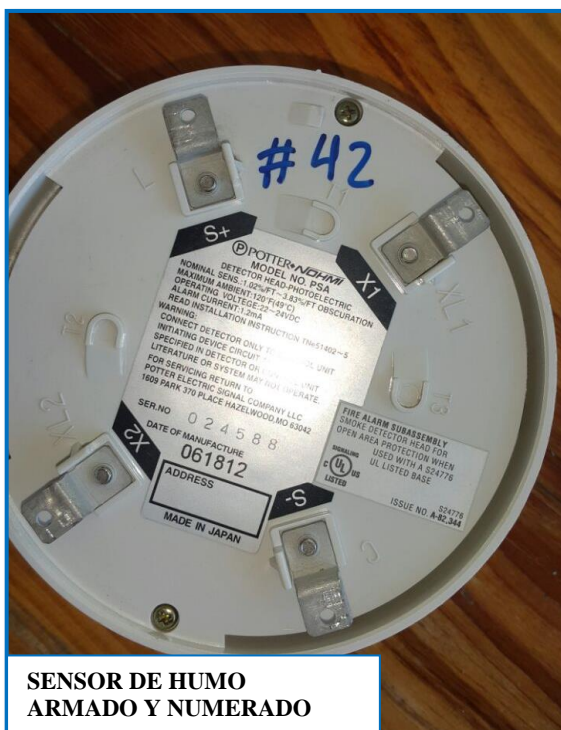
**SENSOR DE HUMO
ARMADO Y NUMERADO**

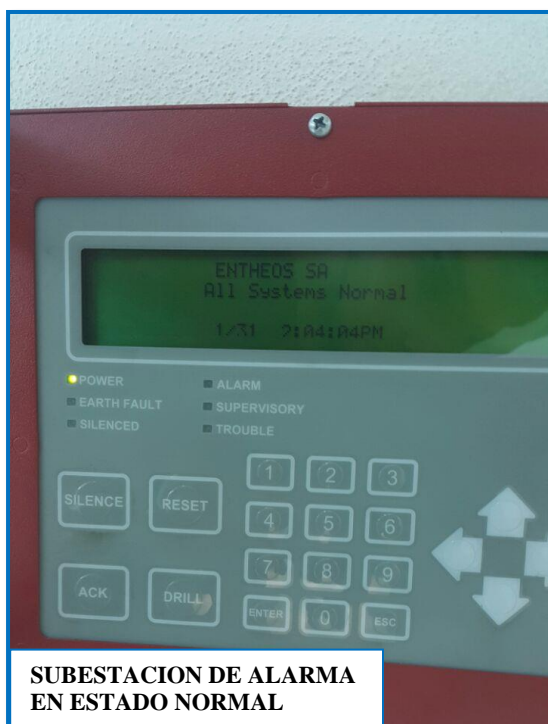
**SUBESTACION DE ALARMA
EN ESTADO NORMAL**

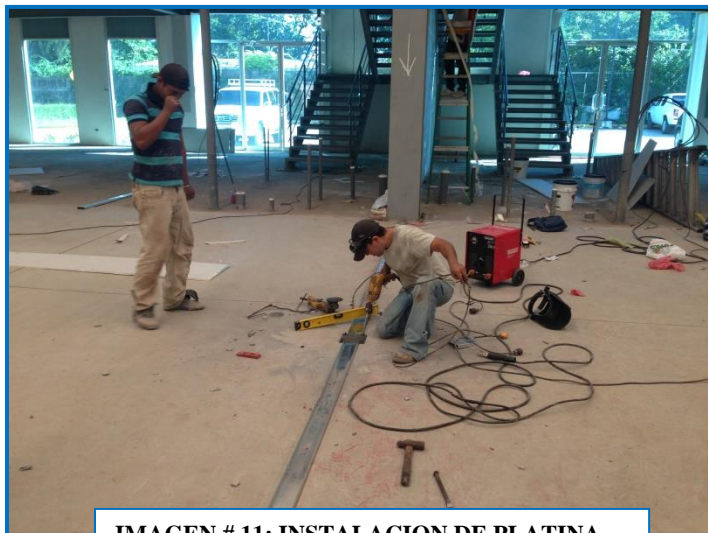
**IMAGEN # 11: INSTALACION DE PLATINA
PARA COLUMNAS METALICAS**

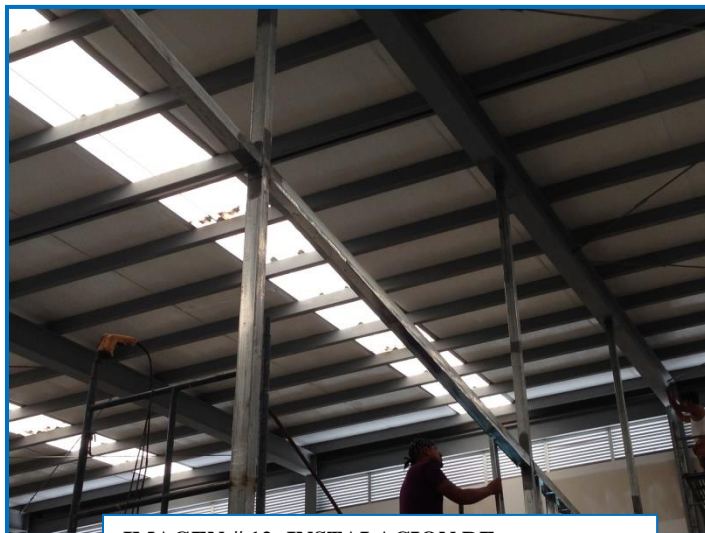
**IMAGEN # 12: INSTALACION DE
COLUMNAS Y VIGAS METALICAS**

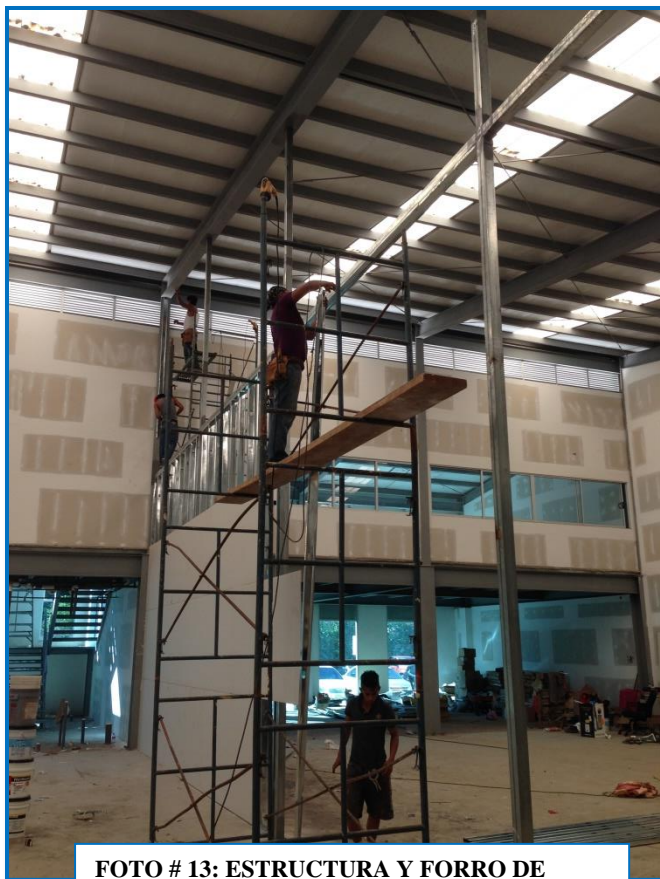
**FOTO # 13: ESTRUCTURA Y FORRO DE
PARED DE GYPSUM**

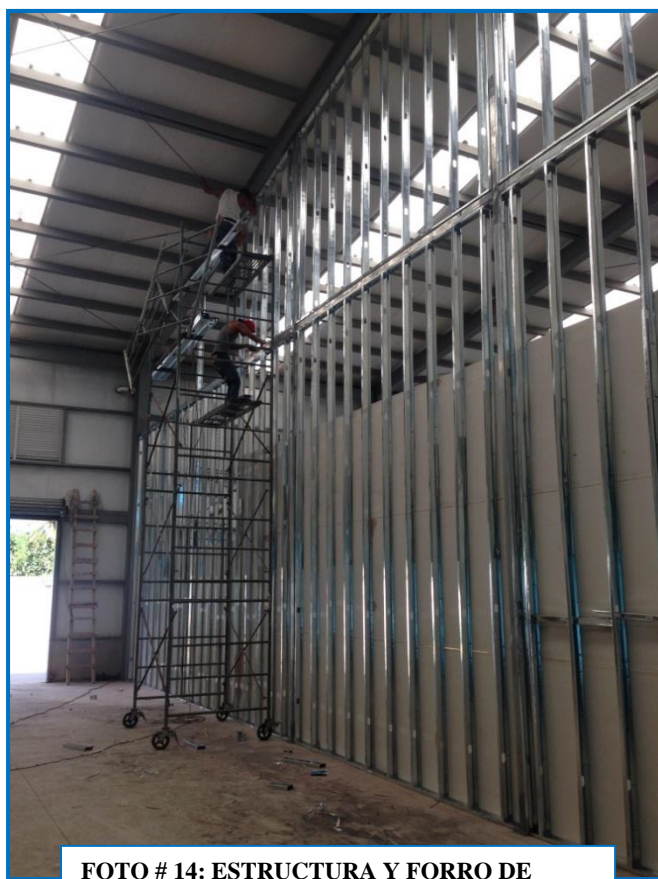
**FOTO # 14: ESTRUCTURA Y FORRO DE
PARED DE GYPSUM**

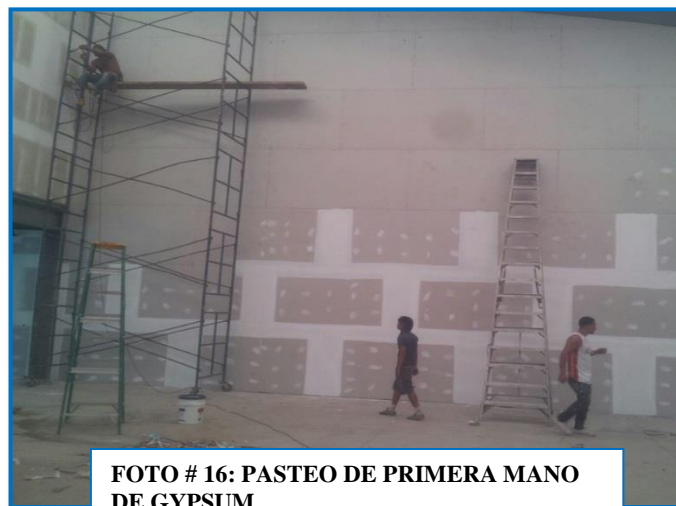
**FOTO # 16: PASTEADO DE PRIMERA MANO
DE GYPSUM**

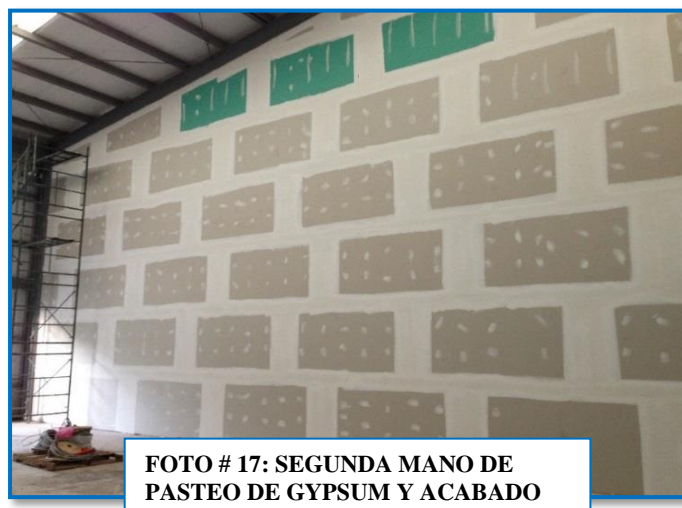
**FOTO # 17: SEGUNDA MANO DE
PASTEADO DE GYPSUM Y ACABADO**

Se aplica un silicón blanco pintable marca Lanco, en las juntas de la pared de gypsum con paredes de concreto y columnas de estructura metálica, ya que en estas juntas aparece un defecto de fisuras, las juntas se separan y se agrietan, con el silicón se pretende recubrir estas fisuras de juntas.

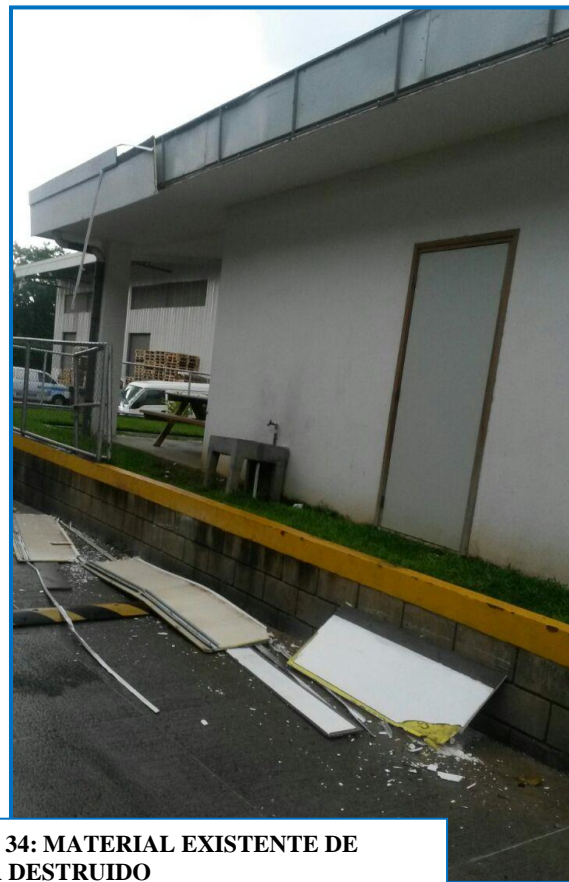
FOTO # 34: MATERIAL EXISTENTE DE FASCIA DESTRUIDO

Alcances de la Obra: En la etapa de reparación se cambió la lámina existente por una más resistente, llamada Durock, lámina de fibro cemento resistente a la humedad, agua y fuego. Se reforzó la estructura original, porque los refuerzos se encontraban muy distanciados según las normas de instalación de gypsum. Se instaló la estructura de canal sombreros, el forro de durock, se aplicó acabado thinset y se esponjeo. También se instaló un riel J plástico para dar el acabado lineal característico del gypsum.

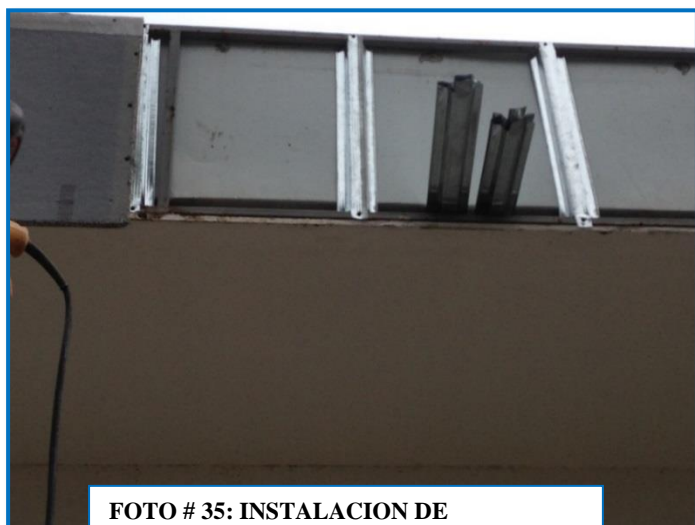
**FOTO # 35: INSTALACION DE
REFUERZOS METALICOS PARA**

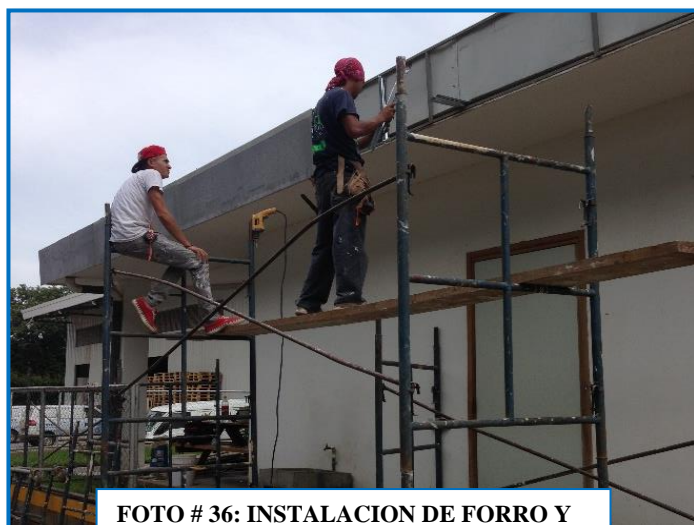
**FOTO # 36: INSTALACION DE FORRO Y
ESTRUCTURA METALICA NUEVA**

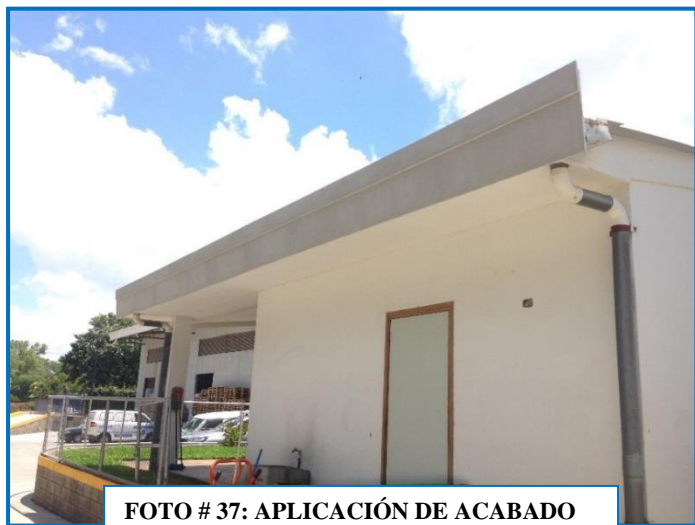
**FOTO # 37: APLICACIÓN DE ACABADO
THINSET EN FORRO DE DUROCK**

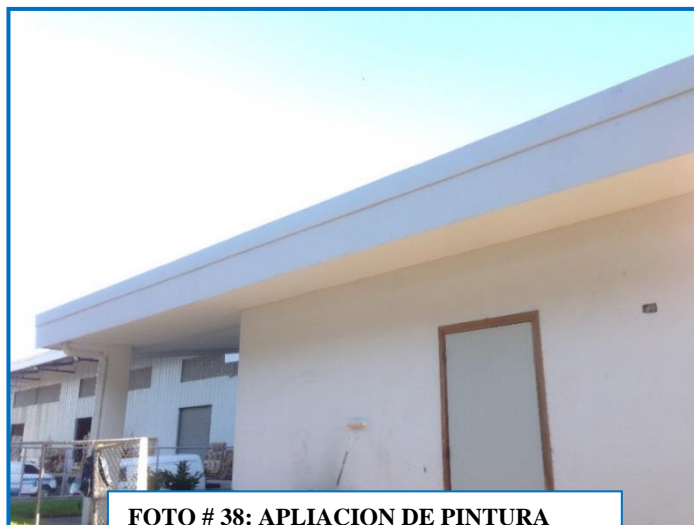
**FOTO # 38: APLICACION DE PINTURA
BLANCA EN FASCIA NUEVA**

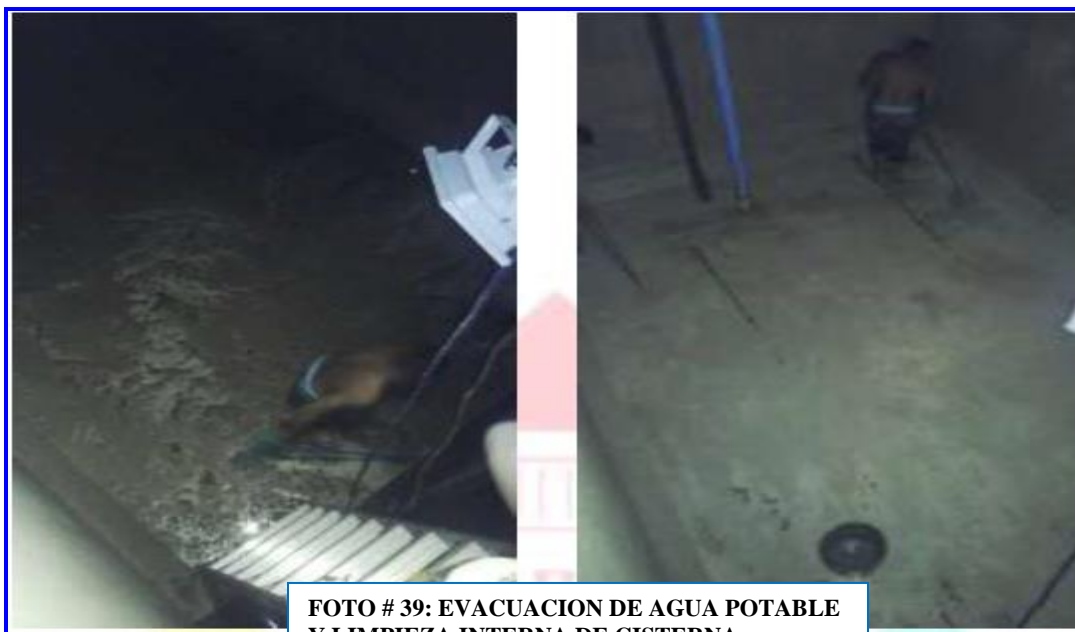
FOTO # 39: EVACUACION DE AGUA POTABLE Y LIMPIEZA INTERNA DE CISTERNA

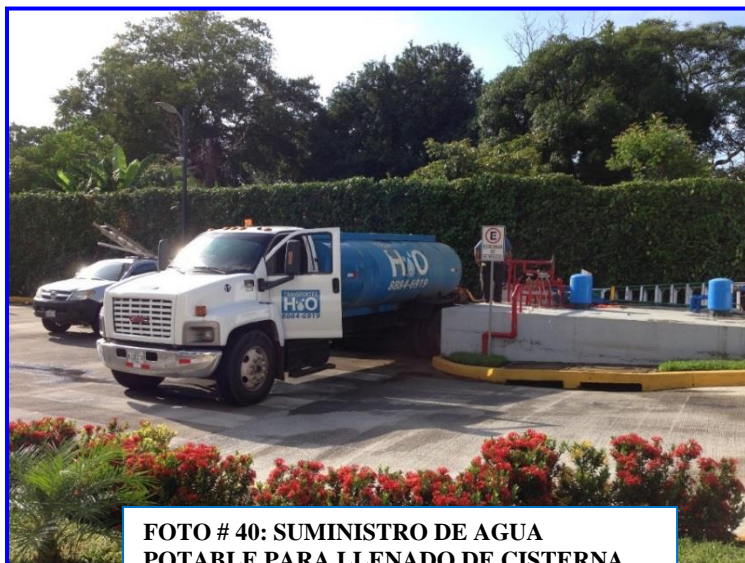
FOTO # 40: SUMINISTRO DE AGUA POTABLE PARA LLENADO DE CISTERNA

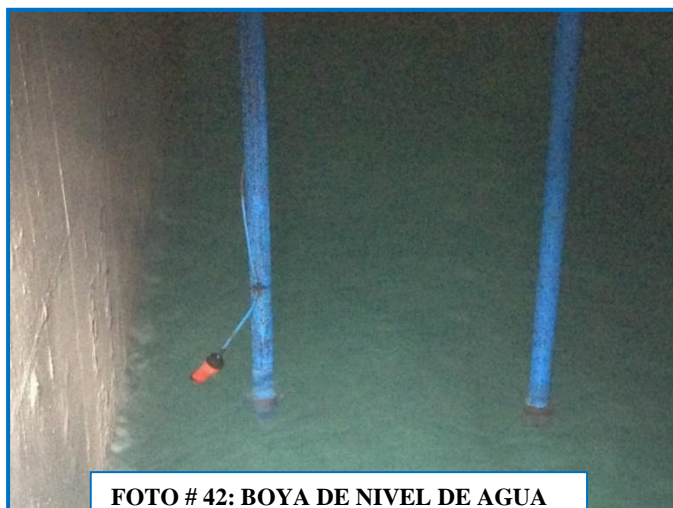
FOTO # 42: BOYA DE NIVEL DE AGUA POTABLE PARA LLENADO DE

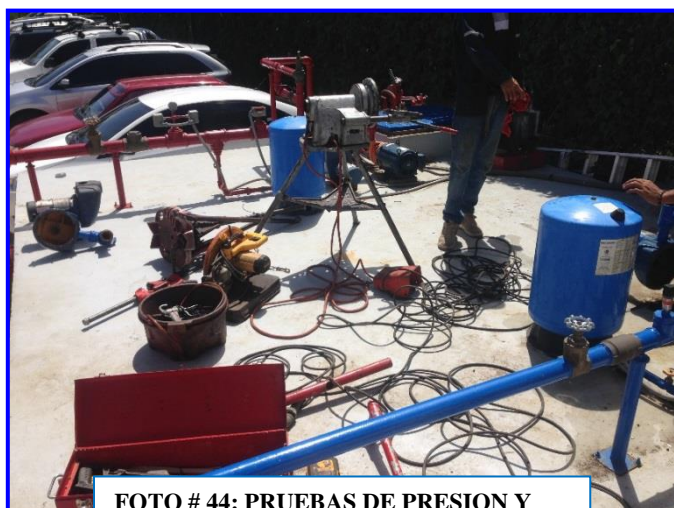
FOTO # 44: PRUEBAS DE PRESION Y FUGAS EN TUBERIAS Y EQUIPOS

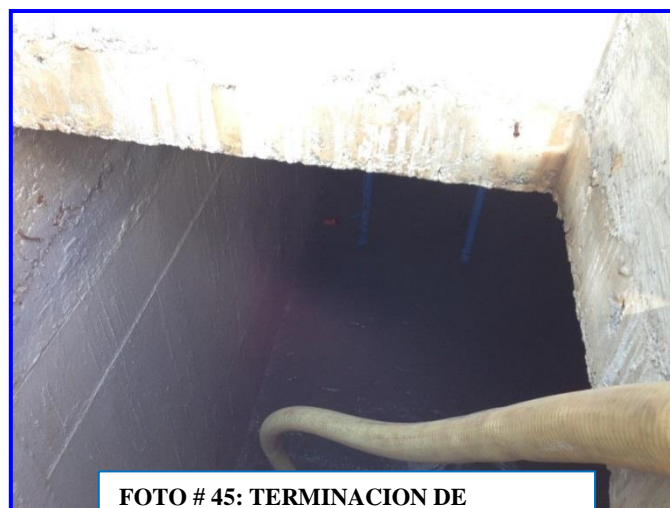
FOTO # 45: TERMINACION DE LLENADO DE CISTERNA

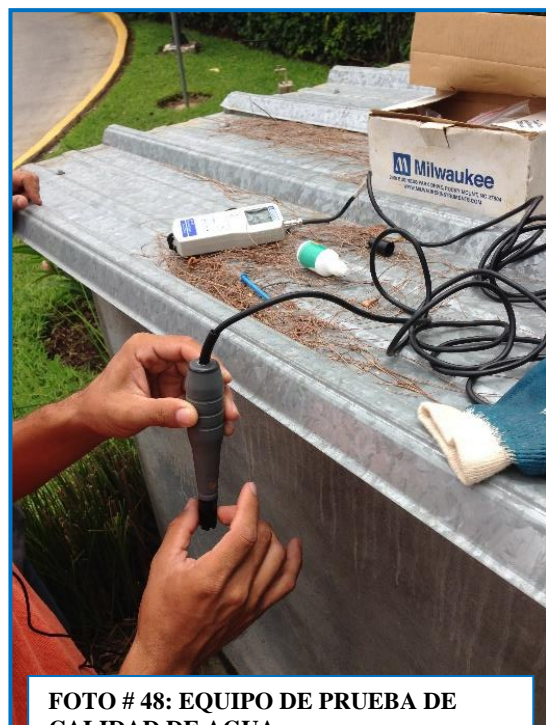
FOTO # 48: EQUIPO DE PRUEBA DE CALIDAD DE AGUA

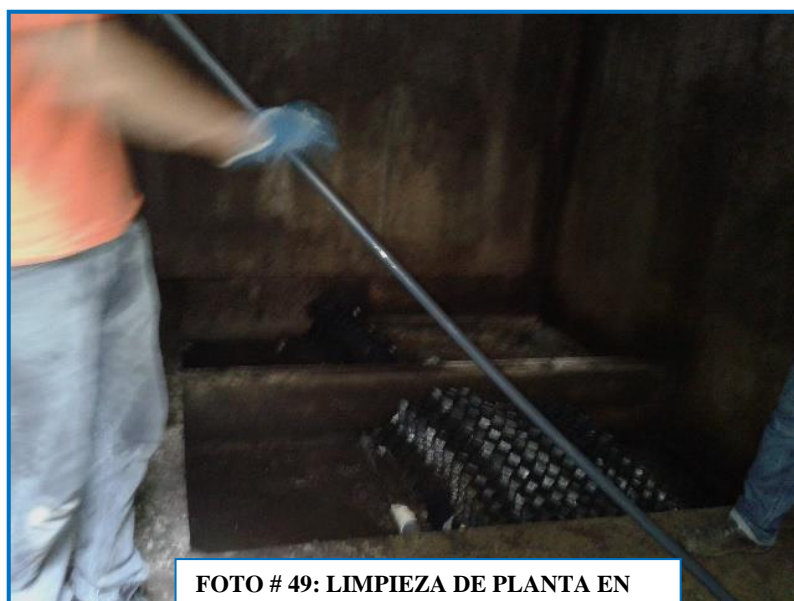
FOTO # 49: LIMPIEZA DE PLANTA EN SEDIMENTADOR

- Debido al exceso de lodos se produce lo que es el arrastre, estos lodos se transportan mediante la tubería de salida y se depositan en el pozo de infiltración, lo cual es muy peligroso ya que impermeabiliza el material filtrante del pozo, el cual a futuro puede rebalsarse.

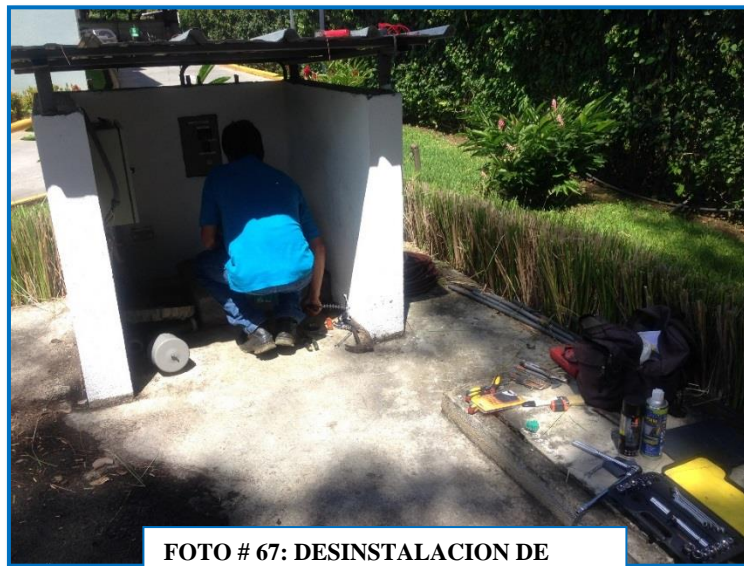
FOTO # 67: DESINSTALACION DE AIREADOR O BLOWER DE PTAR

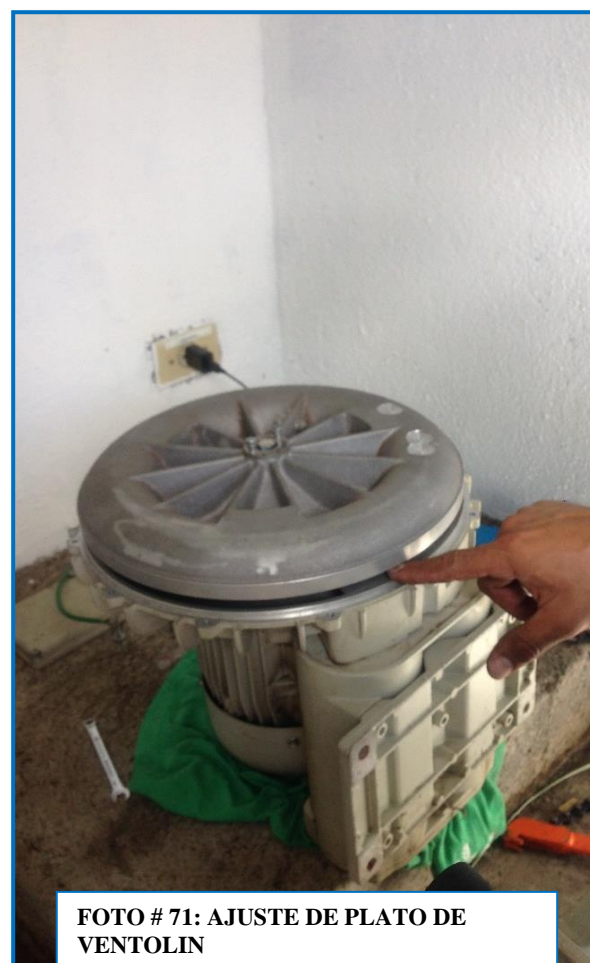
FOTO # 71: AJUSTE DE PLATO DE VENTOLIN

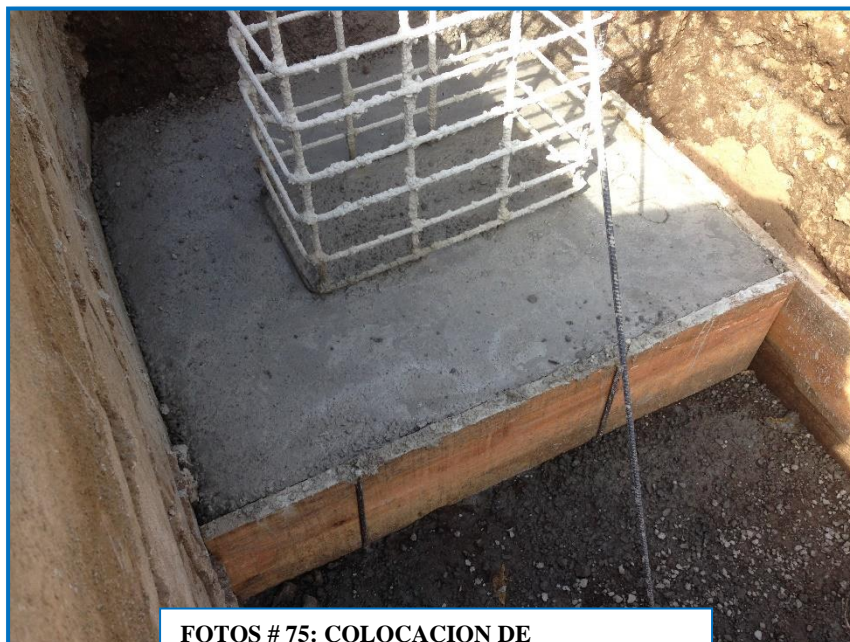
Después de la colocación del acero de zapatas y pedestales, la instalación de las formaletas de madera y su fijación; se procedió al llenado de concreto de las zapatas siendo estas con una medida de 1.00mx1.20mx0.30m, con una proporción de concreto 1:2:2 para llevar al concreto a 4,000 psi de compresión al finalizar su fraguado. Después de esta actividad se dejó un secado del concreto de 5 días para desencofrar y retirar las formaletas.

**FOTOS # 75: COLOCACION DE
FORMALETAS Y LLENADO DE CONCRETO
PARA ZAPATAS**

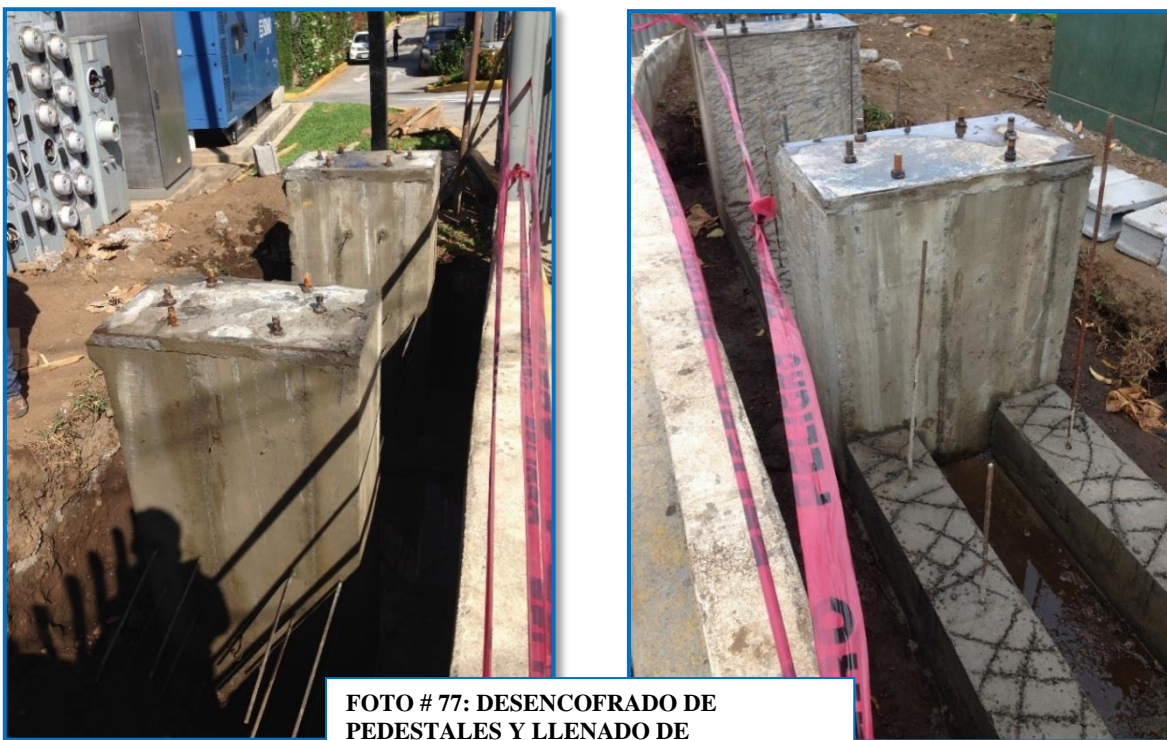
FOTO # 77: DESENCOFRADO DE PEDESTALES Y LLENADO DE CONCRETO DE VIGAS INETERMEDIAS

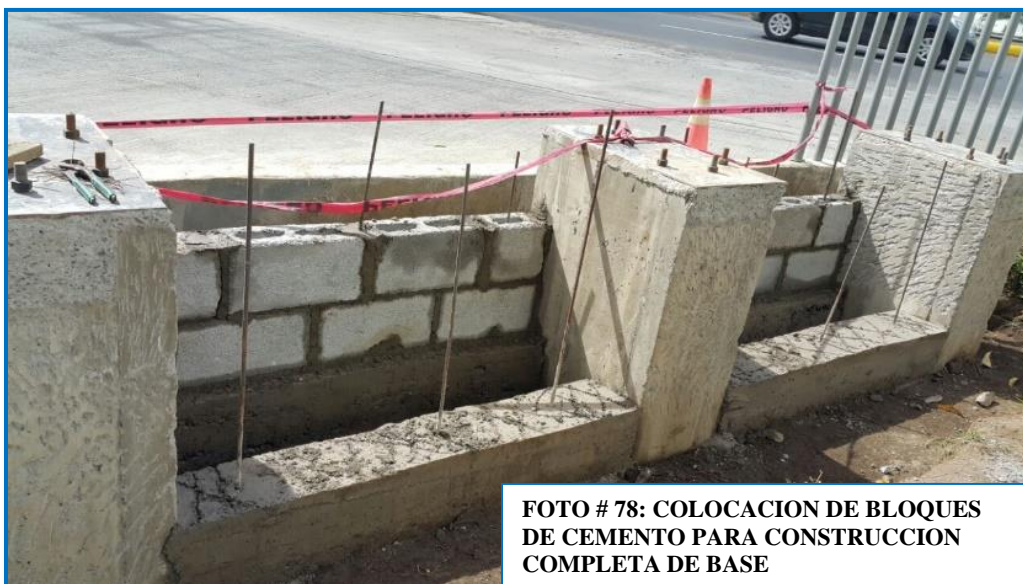
**FOTO # 78: COLOCACION DE BLOQUES
DE CEMENTO PARA CONSTRUCCION
COMPLETA DE BASE**

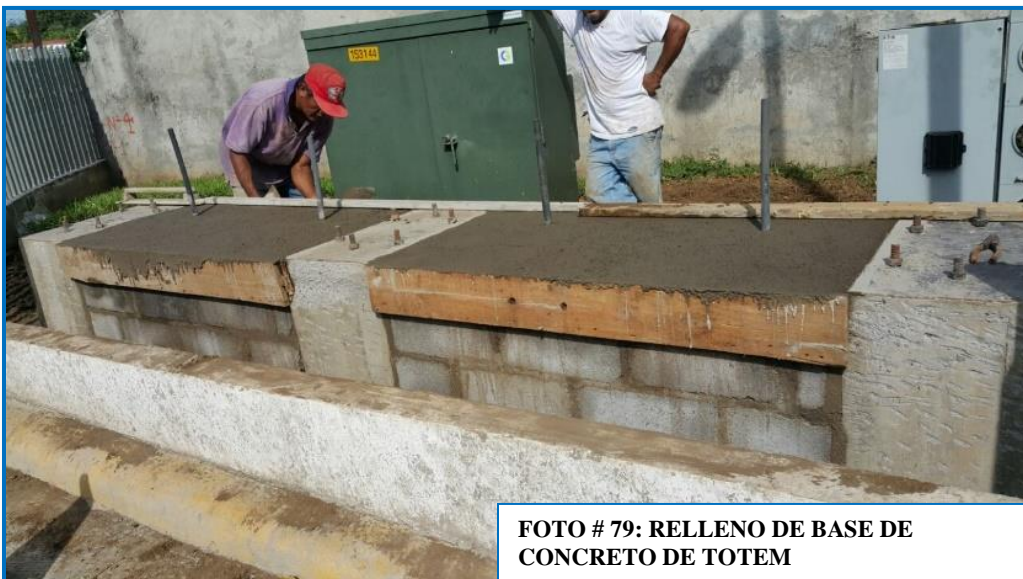
**FOTO # 79: RELLENO DE BASE DE
CONCRETO DE TOTEM**

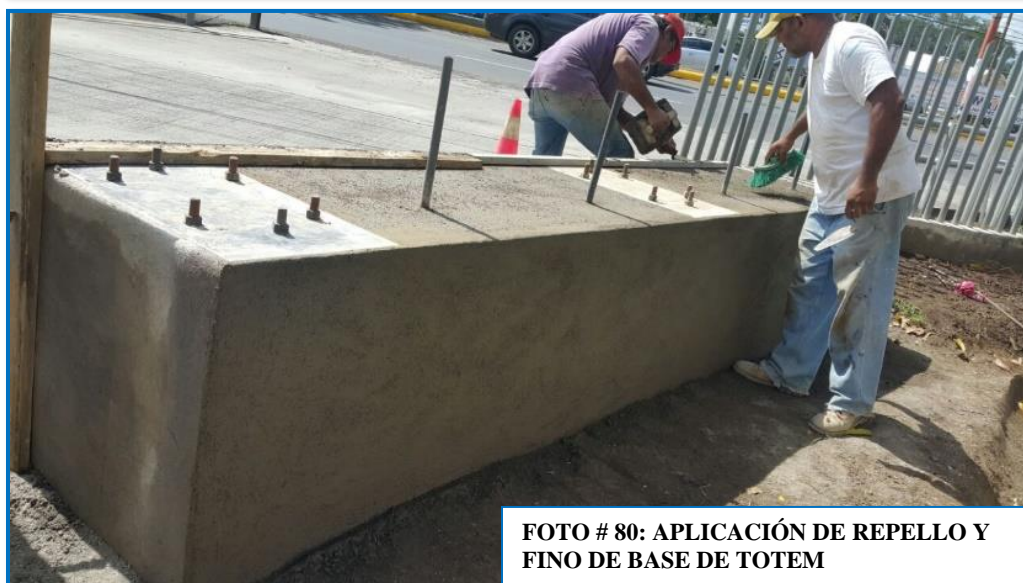
**FOTO # 80: APLICACIÓN DE REPELLO Y
FINO DE BASE DE TOTEM**

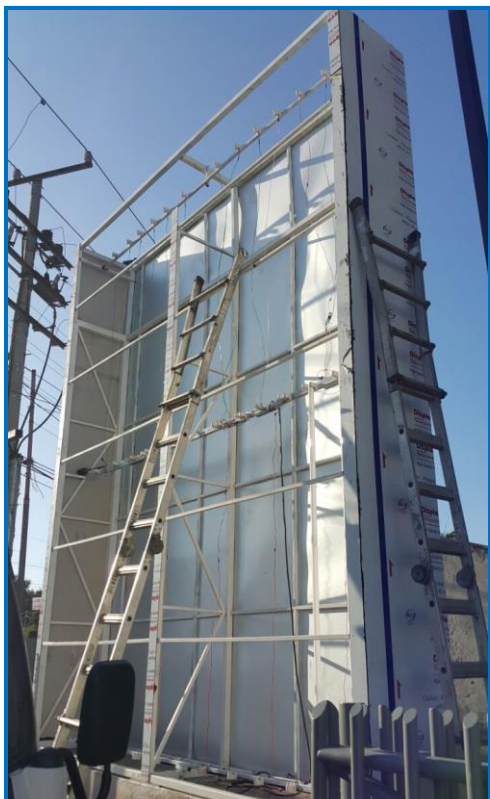
FOTO # 84: COLOCACION DE FORRO FRONTAL DE ACM

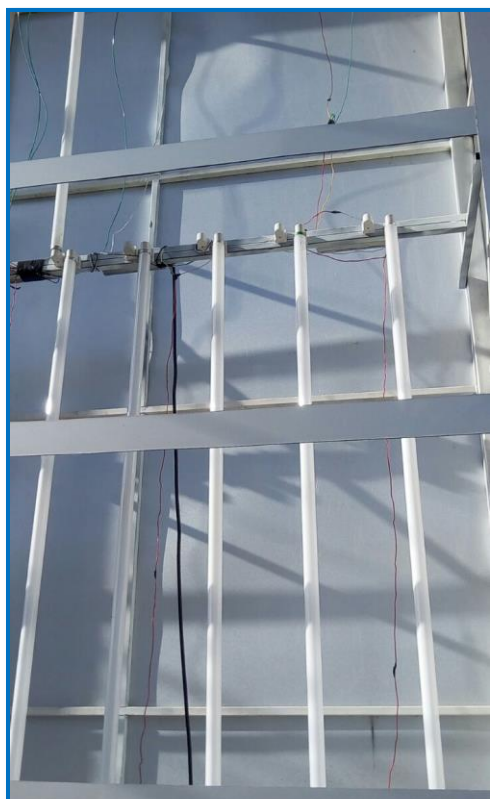
FOTO # 86: INSTALACION ELECTRICA DE ROTULO Y TUBOS DE ILUMINACION

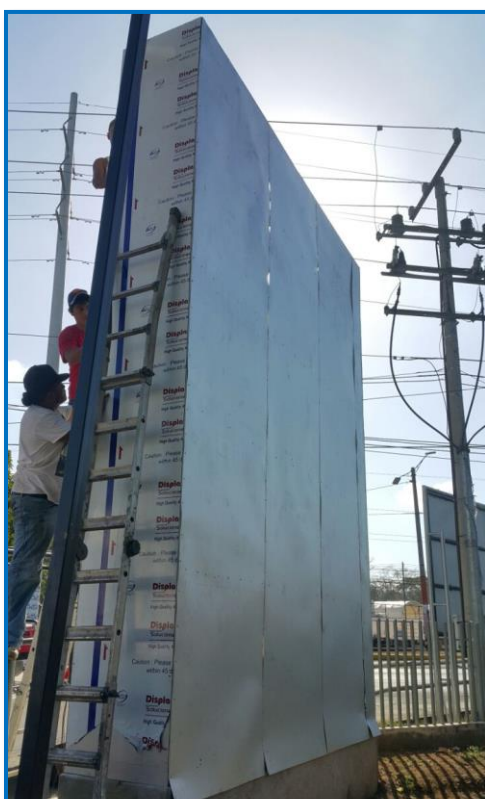
FOTO # 87: COLOCACION DE FORRO LATERAL ACM Y POSTERIOR GALVANIZADO

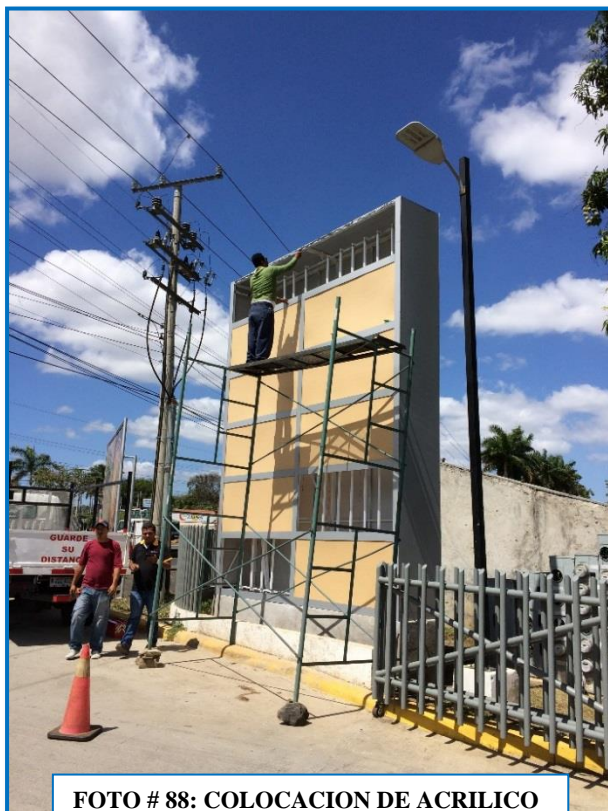
FOTO # 88: COLOCACION DE ACRILICO LECHOSO PARA ROTULOS VINIL

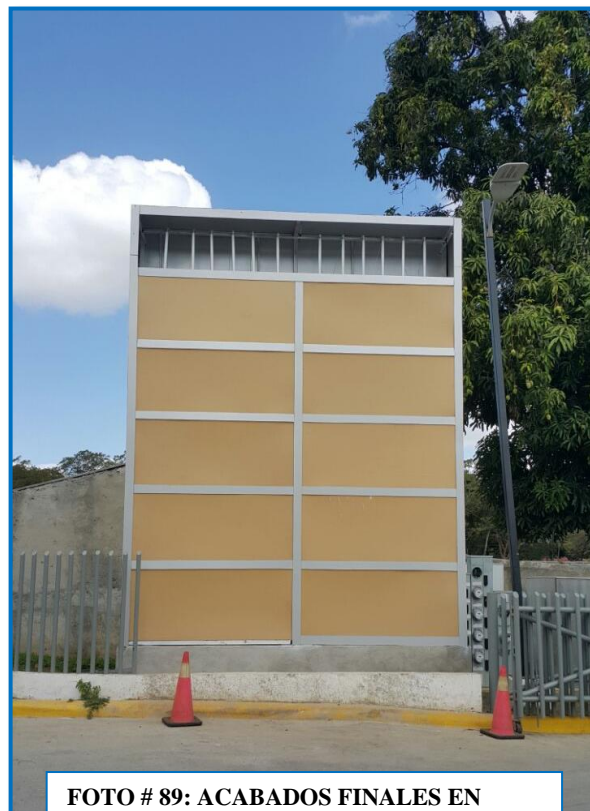
FOTO # 89: ACABADOS FINALES EN FORRO ACM Y ACRILICOS
